# Caractérisation de la bande riveraine du ruisseau Parent

Rapport remis à la Municipalité de La Pêche

Octobre 2015

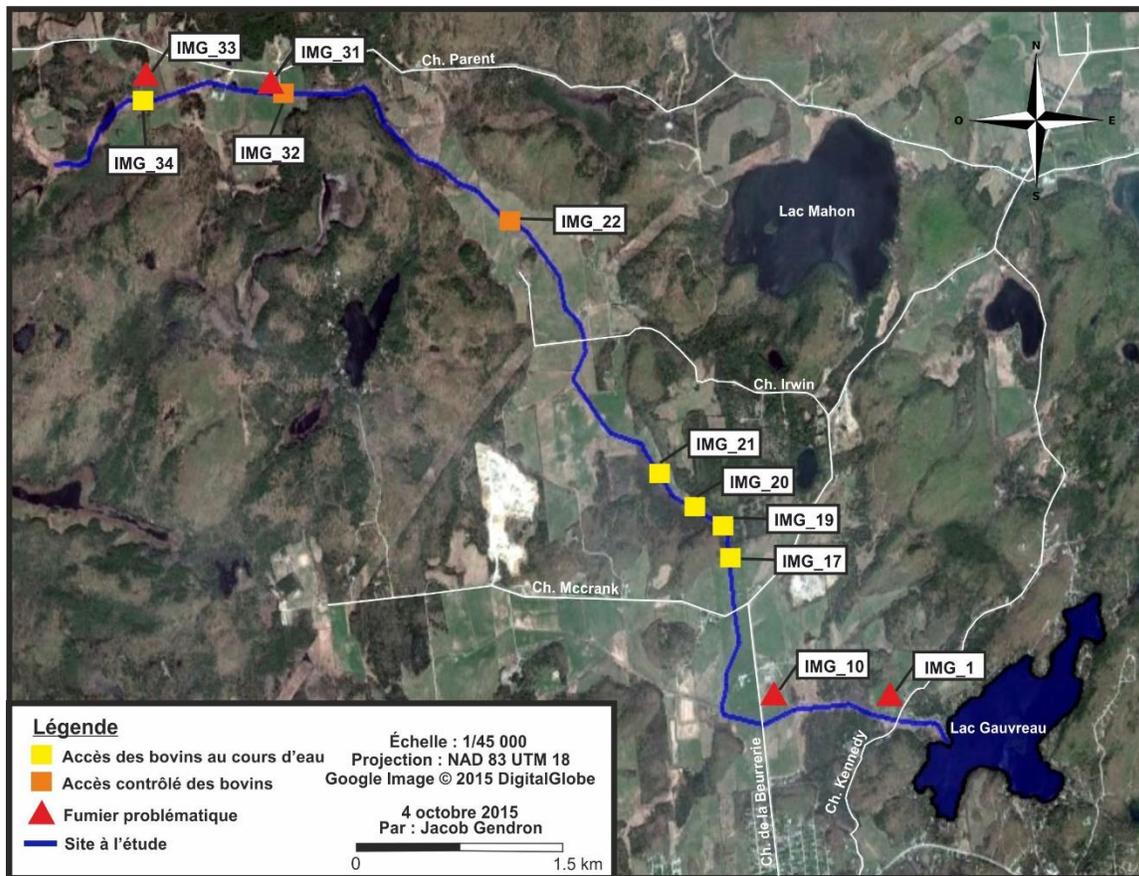
Figure 10 : Carte des dépôts de fumier problématiques et des accès des bovins au cours d'eau

Lors de la caractérisation, 4 mauvais emplacements du dépôt de fumier ont été trouvés (voir figure 10). Le premier dépôt de fumier problématique (voir IMG\_01 dans l'annexe) se trouve sur le terrain de monsieur Ronald Kingsbury sur le côté ouest du chemin Kennedy à environ 500 m de l'embouchure du ruisseau Parent dans le lac Gauvreau. Bien que le dépôt de fumier se trouve à plus de 160 m du ruisseau, il se situe à mi-pente dans une pente de 10 à 15%. À cause de cela, les lois de la physique agissent sur le dépôt de fumier et lors de fortes pluies ou le dégel qui liquéfient le fumier, celui-ci se trouve à s'écouler vers le ruisseau. Des écoulements de fumier allant vers le ruisseau ont ainsi été observés à cet emplacement (voir IMG\_02 dans l'annexe de photos).

Le deuxième dépôt de fumier problématique (voir IMG\_10 dans l'annexe) se trouve sur le terrain de monsieur Bary Mckenna à l'est du chemin de la Beurrerie. Ce dépôt de fumier est probablement un des moins problématiques à raison de sa faible pente de moins de 5% et de sa distance du ruisseau, soit à plus de 200 m. Cependant, le fumier se trouve à moins de 60 m d'un fossé se jetant dans le ruisseau Parent.

Le troisième dépôt de fumier problématique (voir IMG\_31 et IMG\_32 dans l'annexe) se situe sur le terrain de monsieur Robert Bélisle au sud du chemin Parent. Comme pour le fumier de monsieur Kingsbury, celui de monsieur Robert Bélisle se trouve aussi à mi-pente, mais cette fois-ci la pente est de 15 à 20% d'inclinaison vers le ruisseau. Aussi, il se trouve à moins de 60 m du ruisseau. Des écoulements de ce fumier allant vers le ruisseau ont aussi été observés (voir IMG\_32 dans l'annexe).

Le quatrième et dernier dépôt de fumier problématique (voir IMG\_33 dans l'annexe) se trouve sur le terrain de Ronald Bélisle au sud du chemin Parent. Il est à plus de 150 m du ruisseau et une pente de 10 à 15% d'inclinaison vers le ruisseau est présente.

6. Déplacement ou aménagement des dépôts de fumier problématiques	<b>Constat</b>	Lors de la caractérisation, 4 mauvais emplacements du dépôt de fumier ont été trouvés. Le terrain étant en pente à ces endroits, cela affecte certainement la qualité de l'eau du ruisseau.
	<b>Action(s) à tenir</b>	<ul style="list-style-type: none"> <li>- Informer et sensibiliser les agriculteurs aux pratiques agroenvironnementales.</li> <li>- Informer les agriculteurs de l'aide financière disponible avec la «Prime-verte» du MAPAQ</li> <li>- Stopper l'écoulement du fumier vers le ruisseau en effectuant des aménagements (plantation dans les zones d'écoulements ou construction de bordure dans les dépôts de fumier pour limiter l'écoulement)</li> </ul>

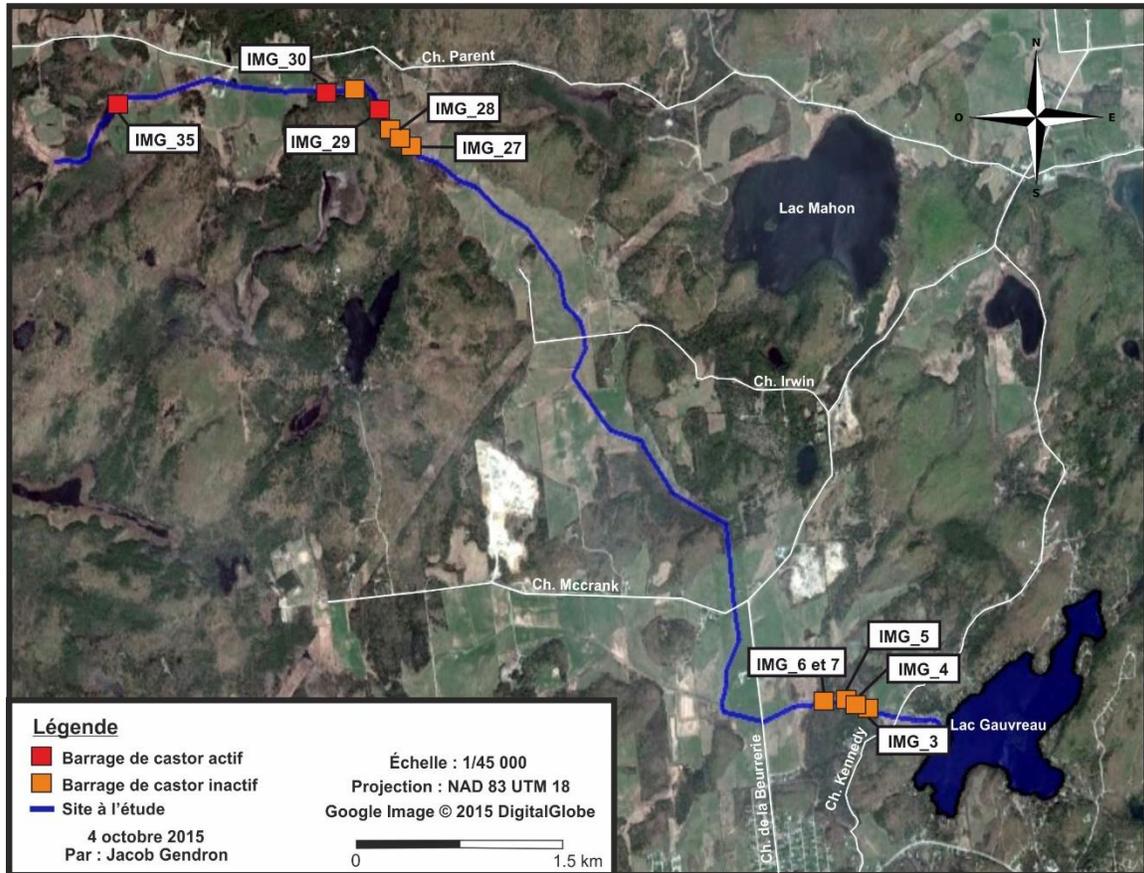
Figure 12 : Carte des barrages de castor

La caractérisation du ruisseau Parent a permis de répertorier 8 barrages de castor inactifs et 3 barrages de castor actifs (voir figure 12). Ces deux types de barrages sont différents dans leurs impacts sur la qualité de l'eau du ruisseau. Premièrement, les barrages inactifs (non entretenus par le castor) sont des amas de branches et de sédiments qui ne retiennent plus l'eau et qui agissent plutôt comme déflecteurs. De ce fait, le courant du ruisseau se trouve dévié de son lit normal et érode la partie du rivage vers laquelle il est projeté (voir figure 11) augmentant ainsi le nombre de particules en suspension dans l'eau. Finalement, les barrages actifs (entretenus par le castor) sont des amas de branches et de sédiments qui retiennent l'eau agissant ainsi comme un réel barrage. Cela amène une augmentation du niveau de l'eau et une inondation allant vers l'intérieur des terres. Cette inondation favorise grandement l'apport de sédiments et de gaz dans l'eau

dégradant de ce fait la qualité de l'eau. Ces barrages réduisent aussi de beaucoup le débit du cours d'eau. Des photos de chacun de ces barrages peuvent être consultées dans l'annexe.

7. Démantèlement des barrages de castor inactifs	<b>Constat</b>	Au long du ruisseau Parent, 8 barrages de castor inactifs ont été trouvés. Ces barrages inactifs sont responsables de plusieurs zones d'érosion des berges.
	<b>Action(s) à tenir</b>	- Démantèlement des barrages de castor inactifs

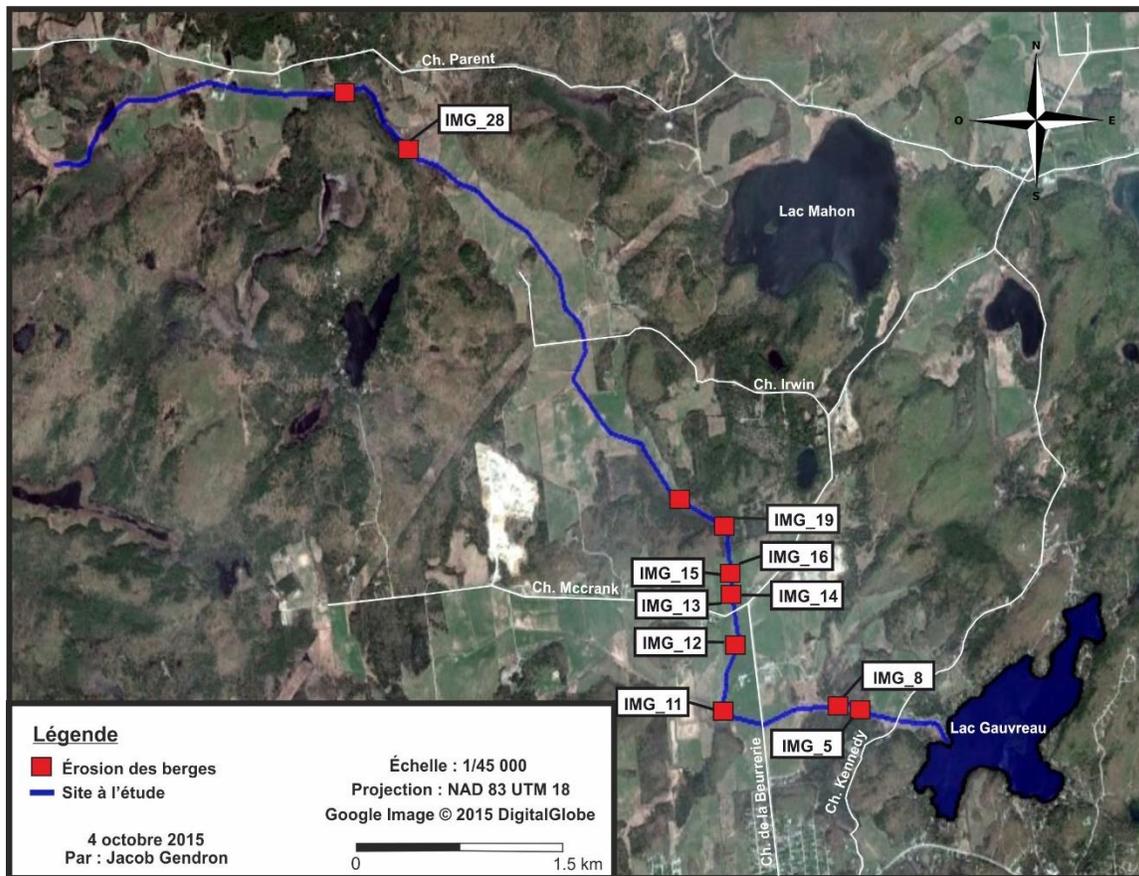
Figure 13 : Carte des zones d'érosion des berges

Tout au long du ruisseau Parent, dix zones d'érosions des berges ont été localisées totalisant plus ou moins 140 m de berge (voir figure 13). Certaines de ces érosions sont à un tel niveau qu'elles ont coupé la berge pour en faire un îlot (voir IMG\_13 à IMG\_16 dans l'annexe). Comme décrit préalablement, une bonne partie de ces érosions sont créées par des barrages de castor inactifs agissant comme déflecteurs du courant (voir figure 11). Des photos de ces zones d'érosions peuvent être visionnées dans l'annexe.

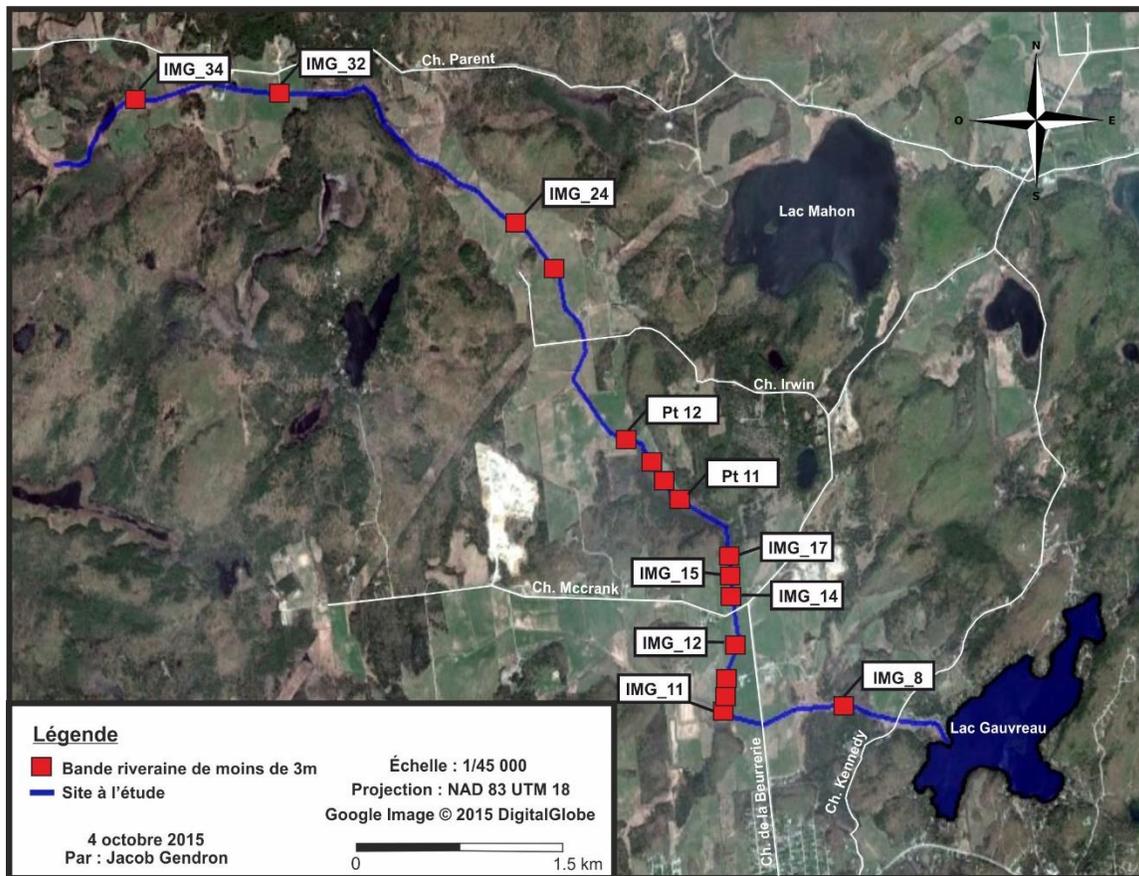
Figure 14 : Carte des zones où la bande riveraine est moindre que 3 m

Au cours de la caractérisation des bandes riveraines du ruisseau Parent, seize endroits où la bande riveraine était moindre que 3 m ont été trouvés (voir figure 14). De ces seize emplacements, sept sont des accès de bovins au cours d'eau. Bien sûr le piétinement de ces animaux martèle le sol et empêche toute végétation d'y pousser. Parallèlement, deux des seize endroits étaient jadis des sites d'accès des bovins au cours d'eau. Le sol compacté et perturbé à cet endroit empêche encore la plupart des plantes de repousser même après quelque temps. Les sept autres sites sont reliés aux zones d'érosion décrites ci-dessus. Ces seize zones représentent plus de 1050 m de bande riveraine de moins de 3 m, donc ne respectant pas la loi. Cela équivaut à près de 9,6 % de la longueur totale du ruisseau. Des photos de chacune de ces zones problématiques peuvent être consultées dans l'annexe.

Recommandation	Constats et actions	
<b>1. Végétalisation des bandes riveraines de moins de 3 m</b>	<b>Constat</b>	Plus de 9,6 % de la bande riveraine du ruisseau Parent est moindre que 3 m et ne respecte pas la politique de protection des rives, du littoral et des plaines inondables en milieu agricole.
	<b>Action(s) à tenir</b>	<ul style="list-style-type: none"> <li>- Informer et sensibiliser les agriculteurs aux pratiques agroenvironnementales.</li> <li>- Approcher les propriétaires et les inviter à participer au projet-pilote de végétalisation de la bande riveraine.</li> </ul>
<b>2. Confinement du bétail</b>	<b>Constat</b>	Cinq zones de libre accès des bovins au cours d'eau ont été répertoriées. Ces zones sont interdites par le Règlement sur les exploitations agricoles (LQE, c. Q.2, r-11.1).
	<b>Action(s) à tenir</b>	<ul style="list-style-type: none"> <li>- Informer et sensibiliser les agriculteurs aux pratiques agroenvironnementales.</li> <li>- Informer les agriculteurs de l'aide financière disponible avec la «Prime-Vert» du MAPAQ.</li> <li>- Installation et entretien de clôtures.</li> </ul>

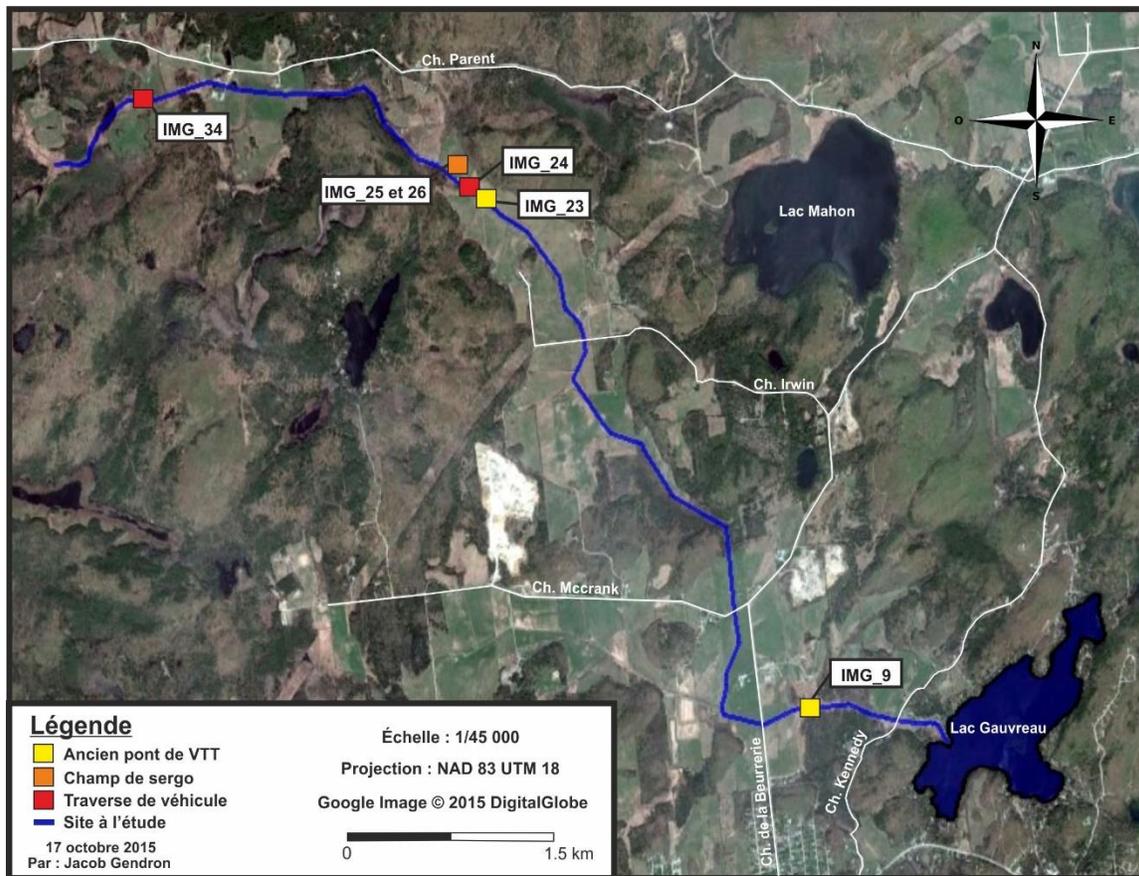
Figure 15 : Carte des autres types d'éléments problématiques

D'autres éléments pouvant affecter la qualité de l'eau ont été observés lors de l'étude (voir figure 15). Deux anciens ponts de VTT (voir IMG\_9 et 23 dans l'annexe) surplombent encore le ruisseau et leur état se détériorant d'année en année pourrait entraîner leur effondrement et ainsi faire de l'érosion en devenant des déflecteurs pour le courant. Aussi, il y a deux traverses de véhicules (voir IMG\_24 et 34 dans l'annexe) qui sont des endroits où il n'y pas de bande riveraine et où l'érosion des berges est soutenue. Pour terminer, un seul champ ayant des cultures autres que le foin a été inventorié lors de la caractérisation. Il s'agit d'un champ d'une céréale : le sorgho (voir IMG\_25 dans l'annexe). Le sorgho est sensible à la concurrence des plantes adventives. Il est donc important de désherber chimiquement ou mécaniquement dès le stade 3 feuilles de la culture (GNIS-PÉDAGOGIE[En ligne]). Aucune observation de trace mécanique dans le champ n'a été observée lors de l'étude, donc des herbicides ont probablement été utilisés dans ce champ. Le champ ayant de plus une pente d'environ 5% orientée vers le ruisseau et étant drainé par un fossé sans bande riveraine (voir IMG\_26), il y a de fortes chances que le ruisseau ait été affecté par les herbicides. Cependant, aucune conclusion ne peut être faite à ce propos puisqu'il se peut qu'aucun herbicide n'ait été utilisé. Toutefois, le fossé de drainage n'ayant aucune bande riveraine est une source certaine d'apport de sédiments inhabituel et affecte négativement la qualité de l'eau du ruisseau Parent.

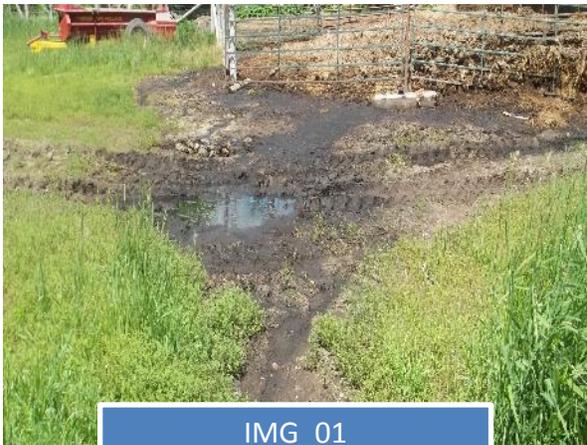
IMG\_01  
Fumier 1

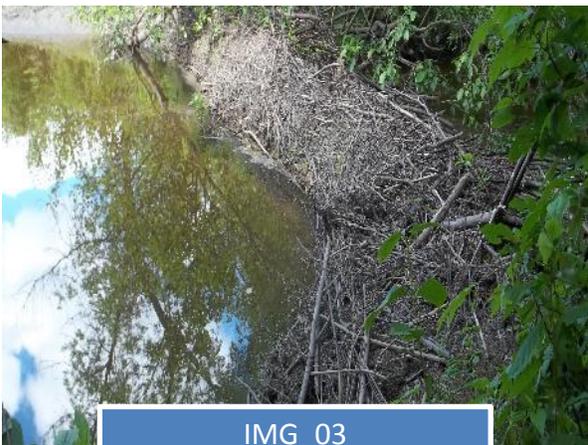
IMG\_03  
Barrage inactif 1

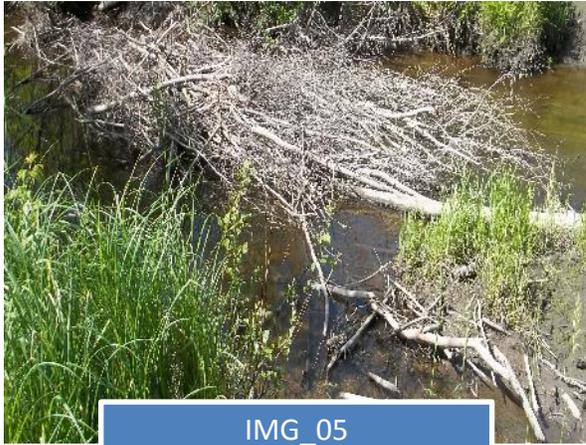
IMG\_05  
Barrage inactif 3

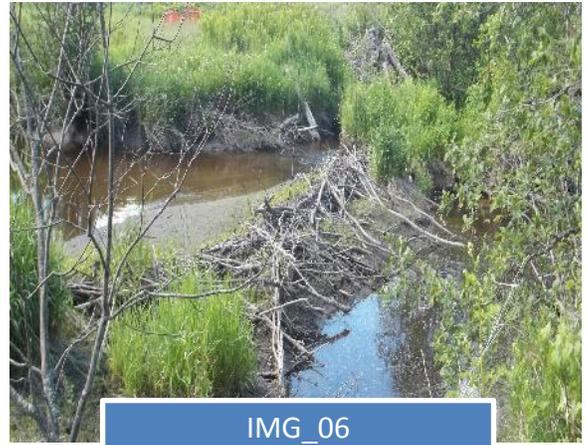
IMG\_06  
Barrage inactif 4

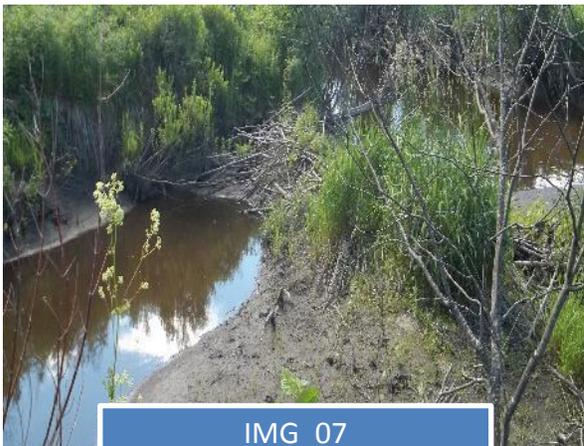
IMG\_07  
Barrage inactif 5

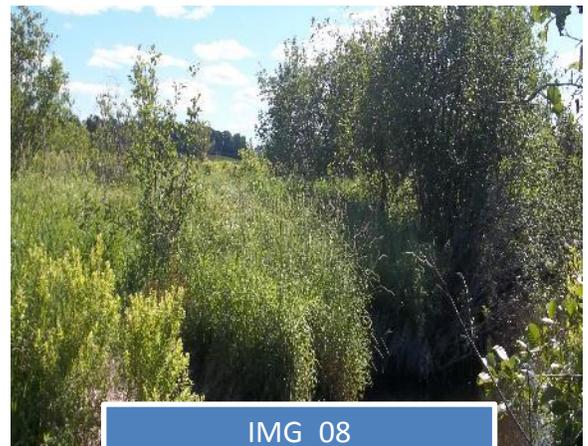
IMG\_08  
Érosion des berges 1

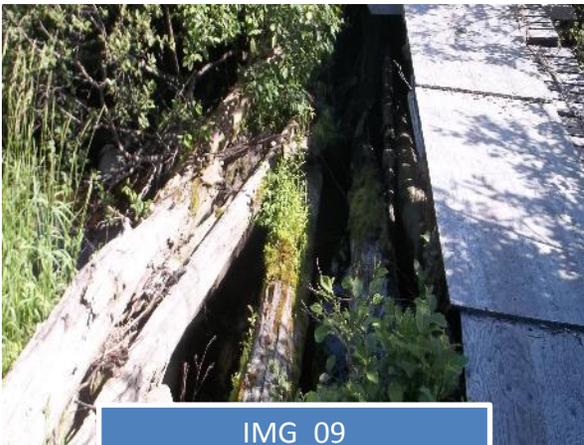
IMG\_09  
Ancien pont 1

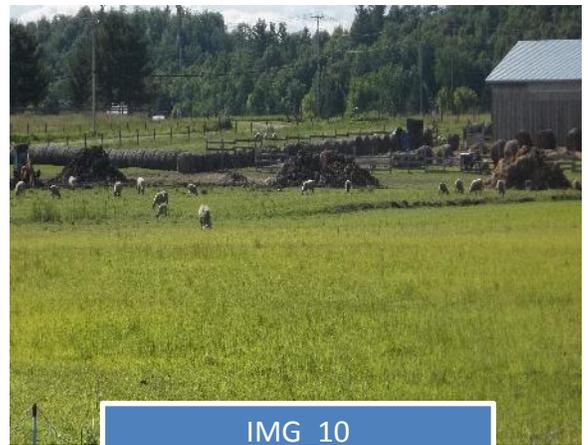
IMG\_10  
Fumier 2

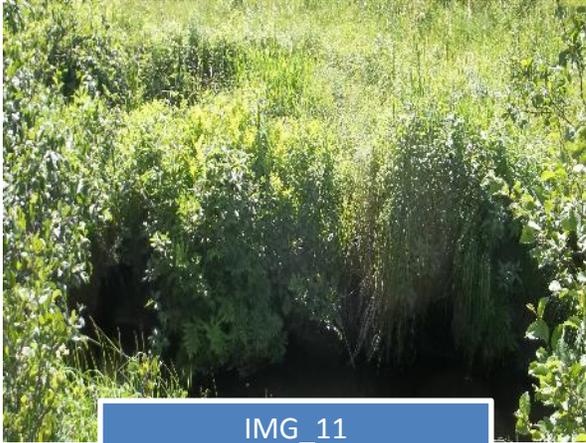
IMG\_11  
Érosion des berges 2

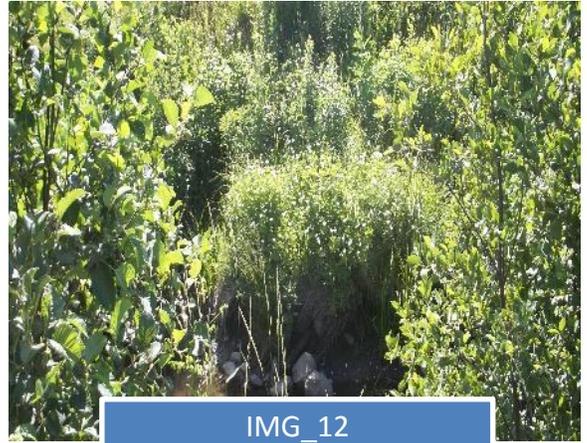
IMG\_12  
Érosion des berges 3

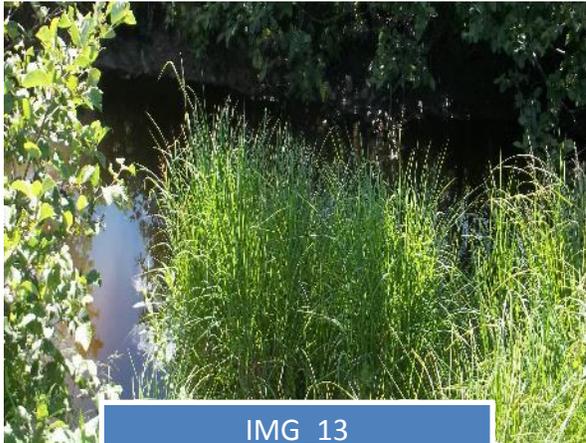
IMG\_13  
Érosion des berges 4

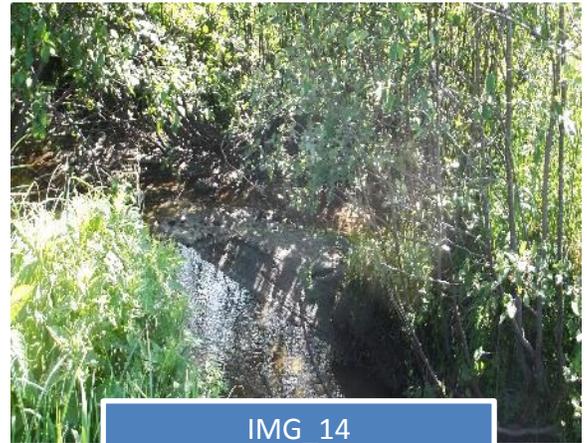
IMG\_14  
Érosion des berges 5

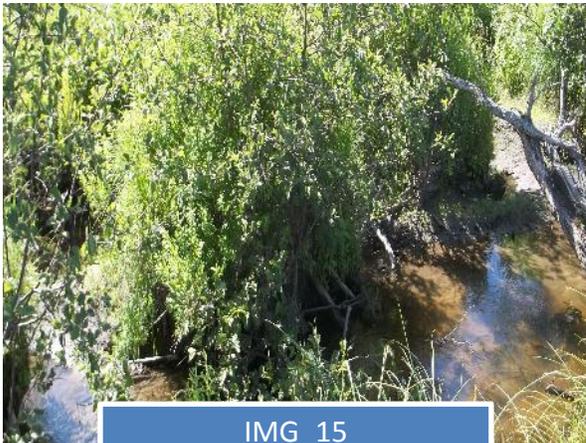
IMG\_15  
Érosion des berges 6

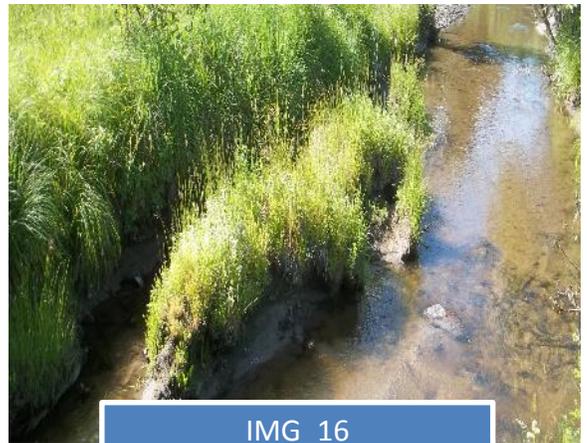
IMG\_16  
Érosion des berges 7

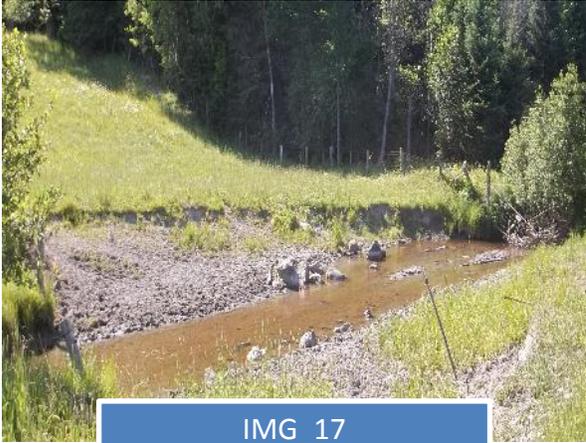
IMG\_17  
Libre accès des bovins 1

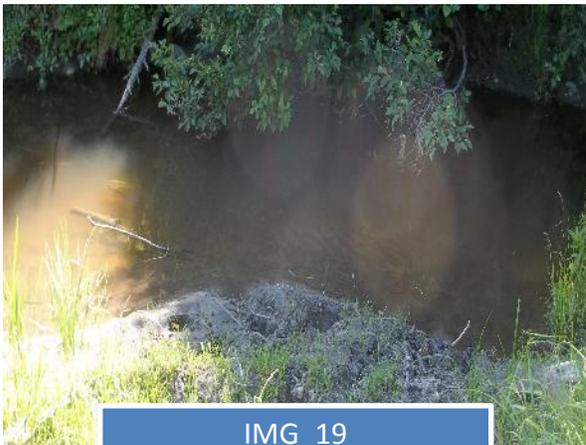
IMG\_19  
Libre accès des bovins 2

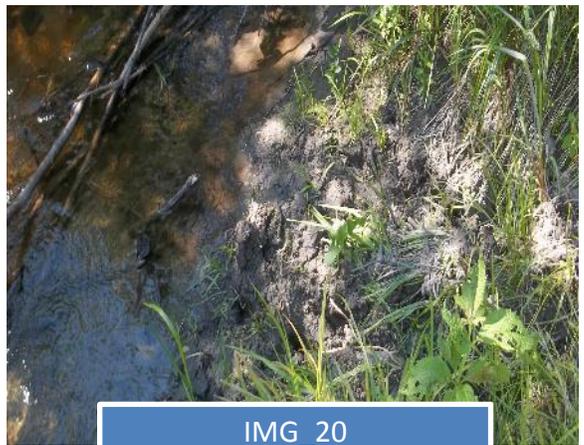
IMG\_20  
Libre accès des bovins 3

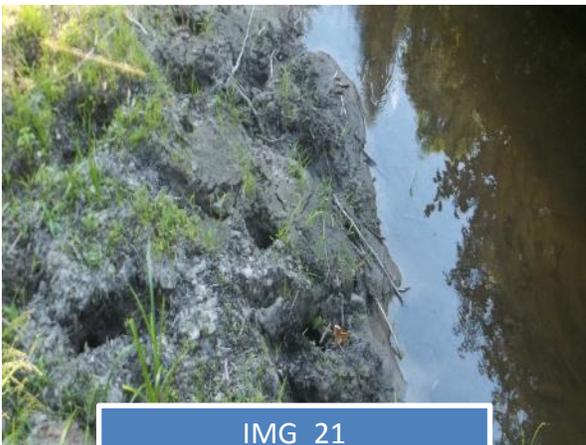
IMG\_21  
Libre accès des bovins 4

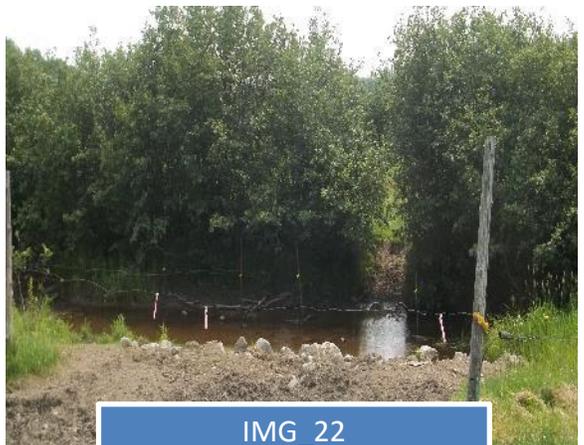
IMG\_22  
Traverse contrôlé de bovins

<b>3. Installation de ponceaux dans les traverses de bovins</b>	<b>Constat</b>	Deux traverses contrôlées et deux traverses non contrôlées du bétail ont été identifiées lors l'étude. Ces traverses sont interdites par le Règlement sur les exploitations agricoles (LQE, c. Q.2, r-11.1).
	<b>Action(s) à tenir</b>	<ul style="list-style-type: none"> <li>- Informer et sensibiliser les agriculteurs aux pratiques agroenvironnementales.</li> <li>- Informer les agriculteurs de l'aide financière disponible avec la «Prime-Vert» du MAPAQ.</li> <li>- Installation de ponceaux dans les traverses de bovins.</li> </ul>
<b>4. Stabilisation des berges avec des techniques de génie végétale ou de l'enrochement</b>	<b>Constat</b>	Plus de 140 m de berges subissent de l'érosion tout au long du ruisseau Parent. C'est responsable d'un apport important de particules en suspension. Cela est directement relié à la turbidité de l'eau.

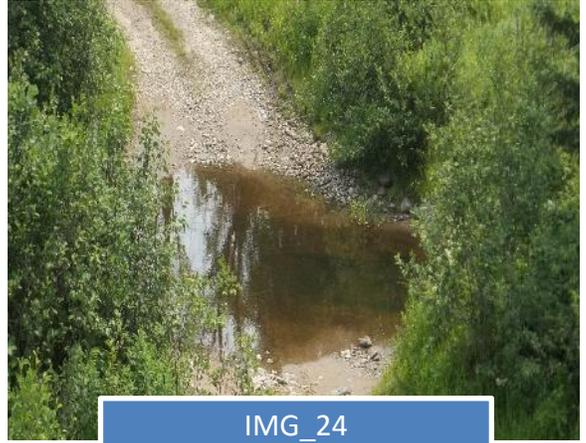
IMG\_24  
Traverse de véhicule 1

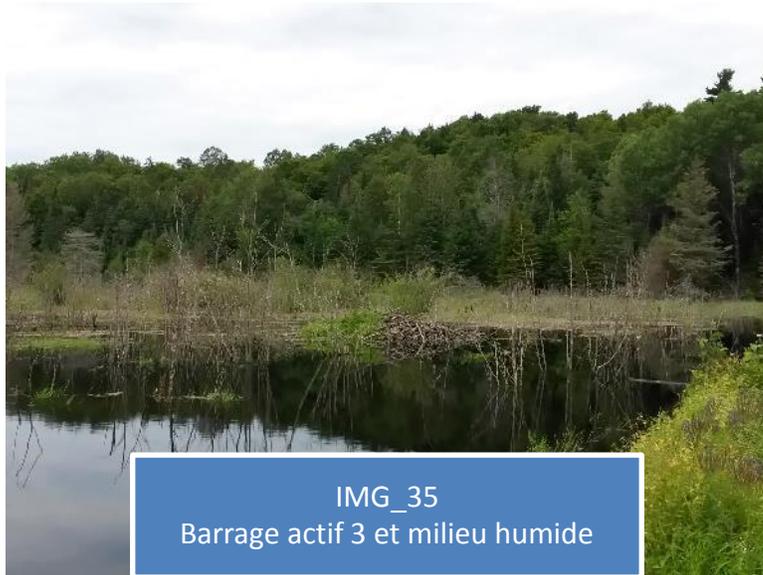
IMG\_35  
Barrage actif 3 et milieu humide
