# STRATÉGIE DE LUTTE CONTRE LE MYRIOPHYLLE À ÉPIS - 2025

Lac Gauvreau, La Pêche

# Stratégie de lutte contre le myriophylle à épis

Lac Gauvreau  
Municipalité de La Pêche, Qc

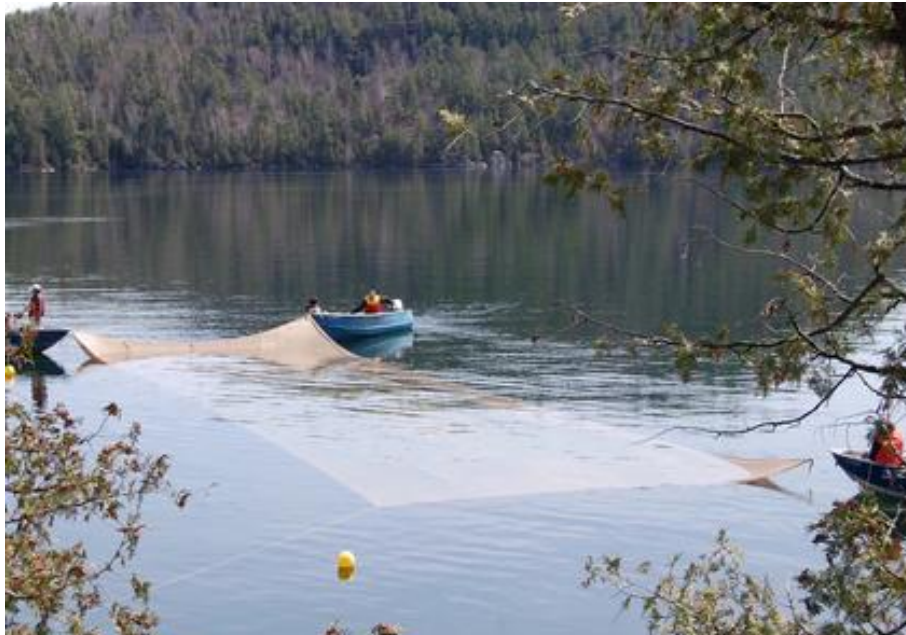
Figure 3 : Installation de toiles de jute au lac Gauvreau (Enviro Lac Gauvreau, 2025).

En 2017, des méthodes de lutte ont commencé à être évaluées. Cela a donné lieu à des demandes d'autorisations ministérielles et municipales visant l'installation de toiles en jute sur cinq herbiers monospécifiques de myriophylle à épis, couvrant une superficie totale de 11 000 m<sup>2</sup> (Figure 3). Malgré cette tentative de lutte, aucune diminution de la densité des herbiers de myriophylle à épis n'a été observée.

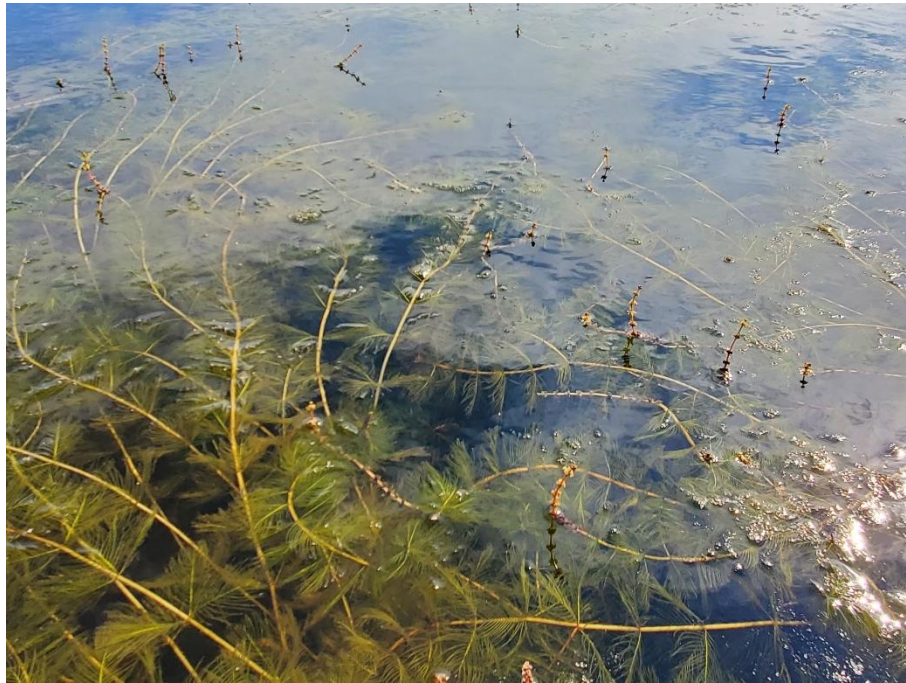
Figure 7 : Myriophylle à épis en fleurs.

La croissance du MAE est davantage limitée par la disponibilité de l’azote que par celle du phosphore, bien qu’il soit capable de se développer dans des milieux relativement pauvres en nutriments (Anderson et Kalff, 1986). La reprise de croissance débute tôt au printemps : les tiges, ancrées dans les sédiments, s’allongent rapidement vers la surface. Dans certaines conditions, notamment en eaux colorées et en zones peu profondes, les tiges atteignent la surface et poursuivent leur croissance horizontale, formant des tapis végétaux denses (Figure 5). Les feuilles, disposées en verticilles de 4 à 5 autour de la tige, présentent une morphologie plumeuse. Chaque feuille est subdivisée en 5 à 24 paires de folioles filiformes (Aiken et al., 1979; Figure 6). Les fleurs, de petite taille, sont regroupées en racèmes qui émergent à la surface de l’eau sur une hauteur de 4 à 10 cm (Figure 7).

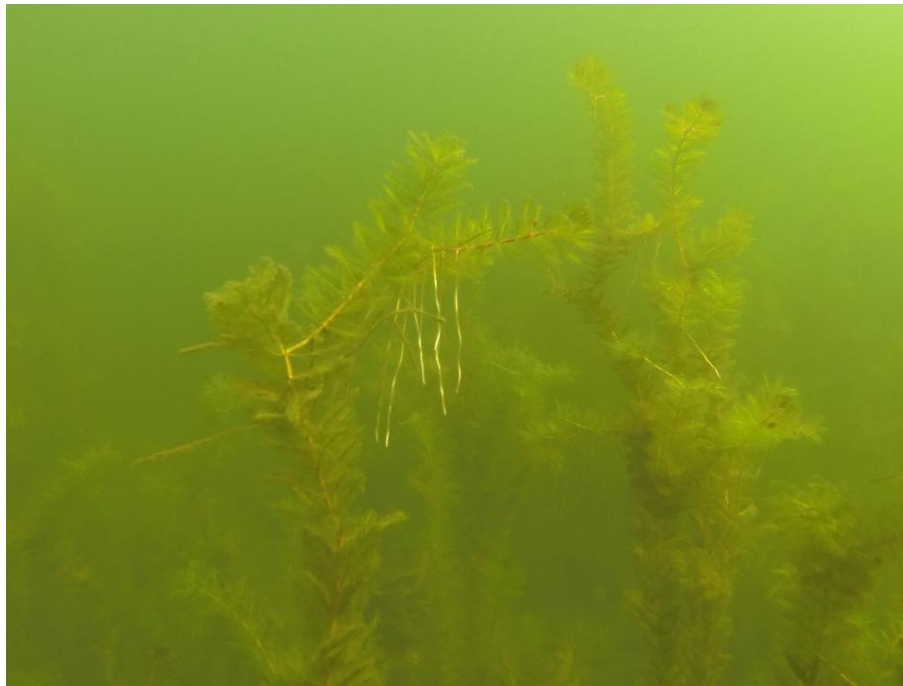
Figure 8 : Fragments de myriophylle avec ses racines prêt à se détacher.

Dès la mi-juillet, les fragments végétatifs peuvent produire des racines adventives et s'enraciner lorsque les conditions du milieu sont favorables (Figure 8). Un nombre restreint de plants est en mesure de générer plusieurs milliers de fragments au cours d'une seule saison de croissance (Gagné, 2021). Les activités d'origine anthropique, notamment le passage des embarcations, contribuent à accentuer la fragmentation et, par conséquent, la dissémination de l'espèce.

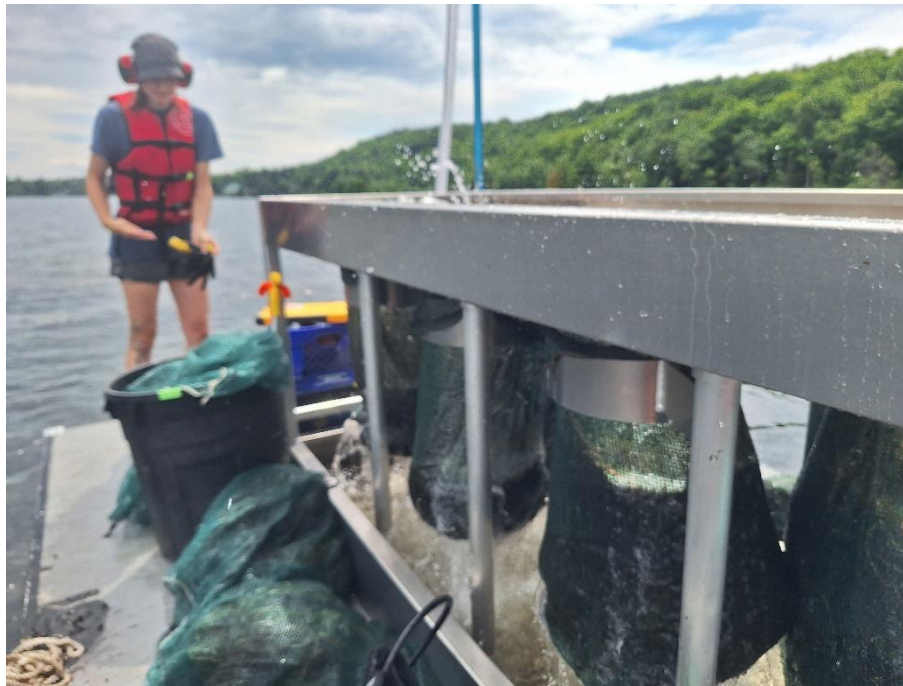
Figure 9 : Table du système de remontée par succion qui permet de remonter le myriophylle à la surface.

L'arrachage manuel est une méthode sélective présentant un faible impact sur les plantes aquatiques indigènes, puisqu'elle cible spécifiquement le MAE (Nicholson, 1981; Bailey et Calhoun, 2008; Hussner et al., 2017). Elle est principalement utilisée dans les herbiers mixtes, de petite superficie ou pour les plants isolés. L'intervention est réalisée par des plongeurs qui extraient manuellement les tiges ainsi que les systèmes racinaires. Les plants arrachés sont ensuite acheminés vers la surface à l'aide de sacs en filet ou par un système de remontée par succion à effet Venturi (SRS), permettant un transfert efficace de grandes quantités de biomasse sans nécessiter des remontées fréquentes des plongeurs, ce qui s'avère particulièrement adapté aux herbiers denses de grande superficie (Figure 9).

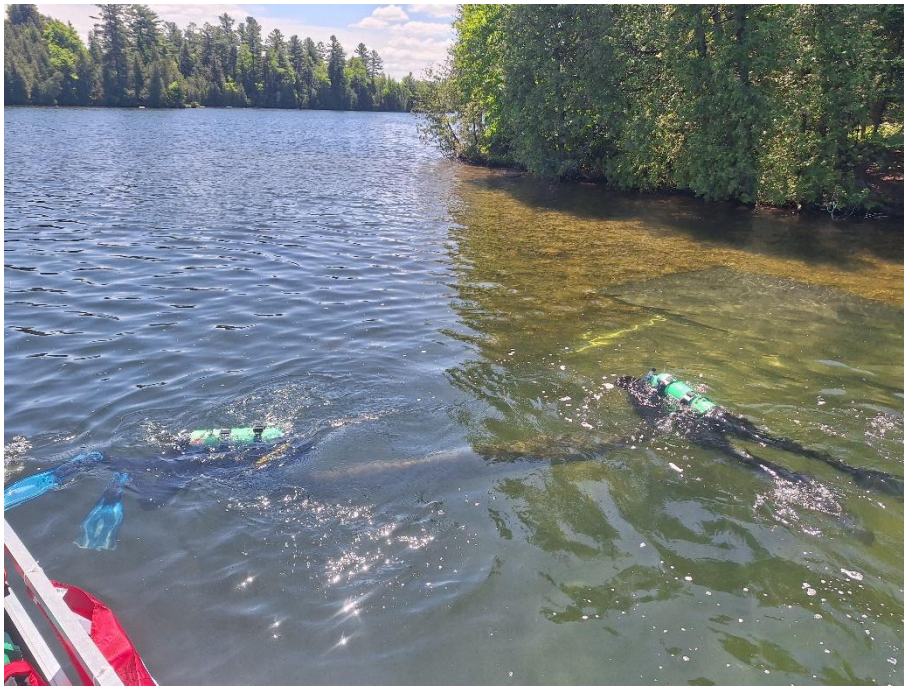
Figure 10 : Installations d'une toile synthétique par deux plongeurs.

Les bâches synthétiques sont généralement coûteuses (jusqu'à 8 \$/m<sup>2</sup>), mais peuvent être réutilisées, ce qui permet d'amortir l'investissement à moyen terme. Il s'agit de toiles tissées permettant l'évacuation des gaz et limitant leur soulèvement. Leur installation requiert habituellement une équipe d'environ quatre personnes, incluant deux plongeurs. Elle est réalisée tôt au printemps, lorsque les tiges de MAE sont faiblement développées, afin d'assurer un contact adéquat avec les sédiments. Les toiles sont déroulées au fond de l'eau, superposées pour prévenir les échappées de plants, puis lestées à l'aide de barres métalliques afin d'en assurer la stabilité. En fin de saison, elles sont retirées, nettoyées, réparées au besoin et entreposées, ce qui implique un investissement opérationnel supplémentaire (Figures 10 et 11).

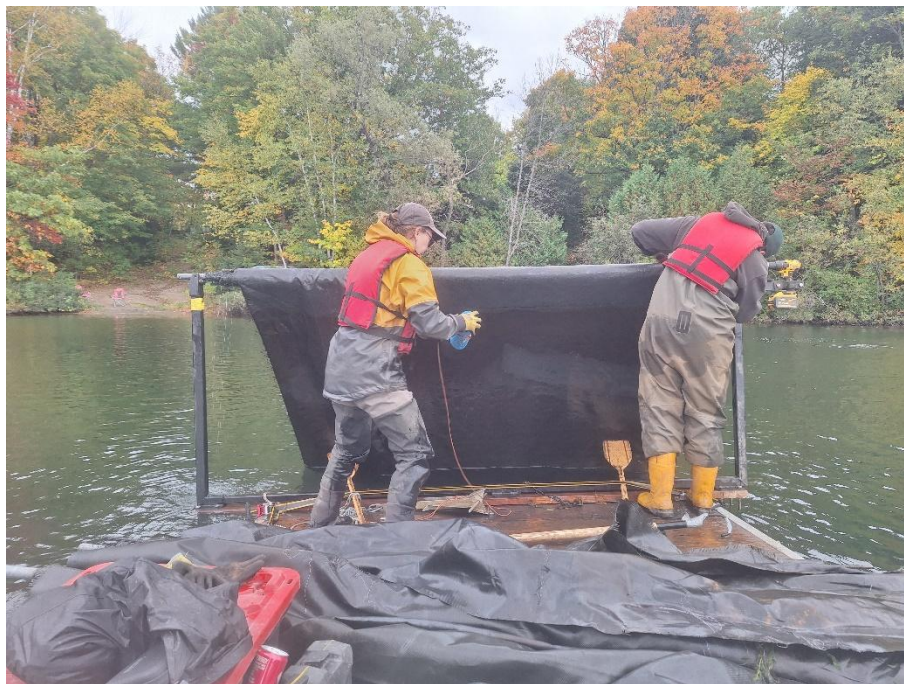
Figure 11 : Retrait des toiles synthétiques.

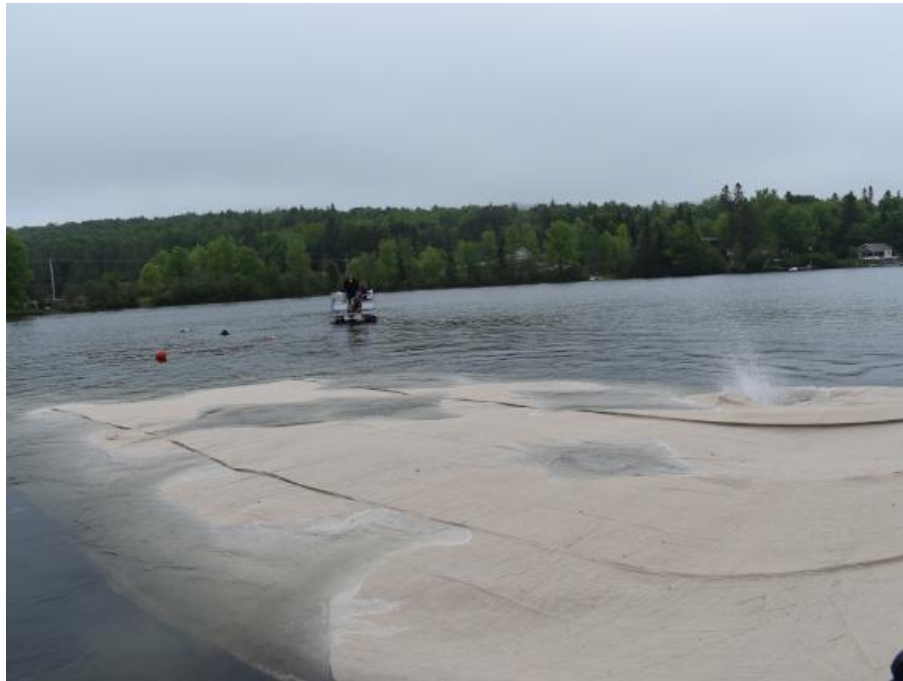
Figure 12 : Installation de toiles de jute au lac Sergent. Crédit photo : Stéphane Pelletier (Pelletier, 2021).

Les toiles de jute, plus économiques (environ 3 \$/m<sup>2</sup>), peuvent être cousues entre elles pour couvrir de grandes superficies (Figure 12). Leur installation requiert toutefois des équipes plus nombreuses (10 à 15 personnes). Contrairement aux toiles synthétiques, elles ne sont pas réutilisables, mais biodégradables et peuvent être laissées sur place. Leur décomposition, s'échelonnant sur une période de 3 à 5 ans, est généralement suffisante pour assurer la mortalité du MAE. Bien qu'il ne soit pas nécessaire de récupérer la toile, le matériel de lestage (sacs de roches ou de sable) doit obligatoirement être retiré.

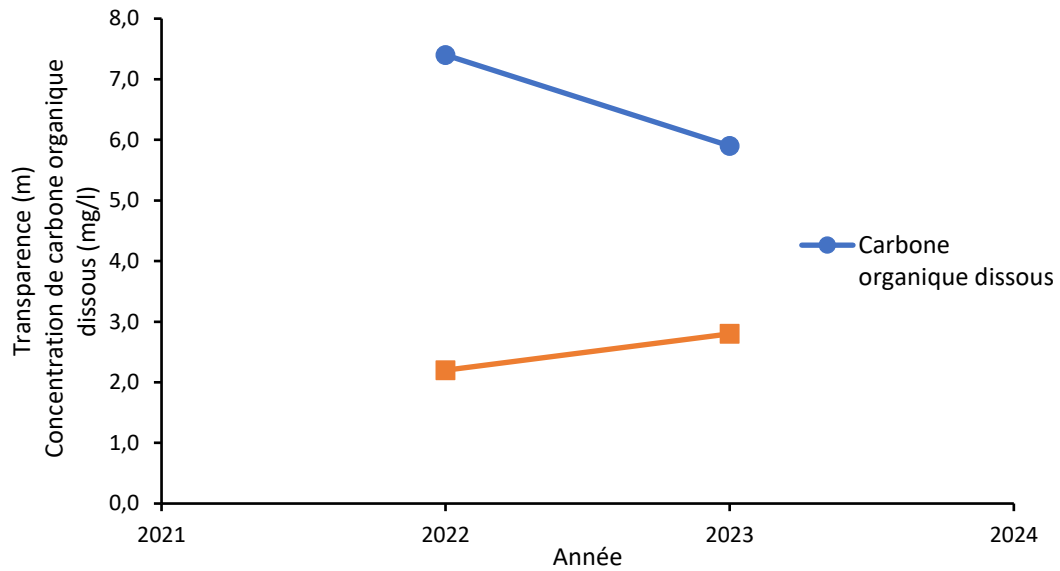
Graphique 1 : Évolution de la concentration de carbone organique dissous (mg/l) dans l'eau et la transparence de l'eau pour les années 2022 et 2023 au lac Gauvreau.

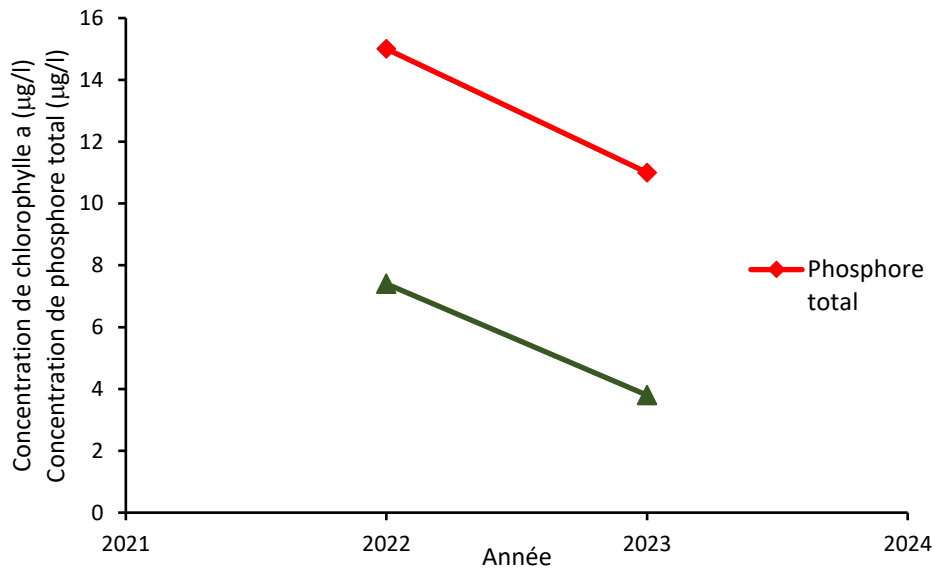
Graphique 2 : Évolution de la concentration de chlorophylle a (µg/l) et de phosphore total (µg/l) dans l'eau pour les années 2022 et 2023 au lac Gauvreau.

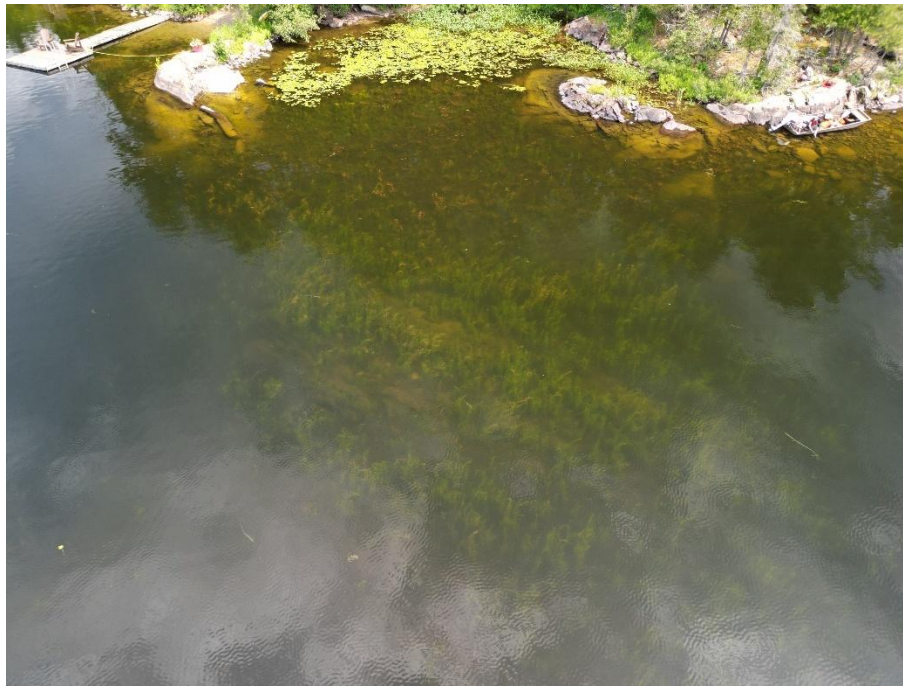
Figure 27 : Herbier #60 ayant une densité de **myriophylle à déterminer** de 75-100% au lac Gauvreau en 2025.

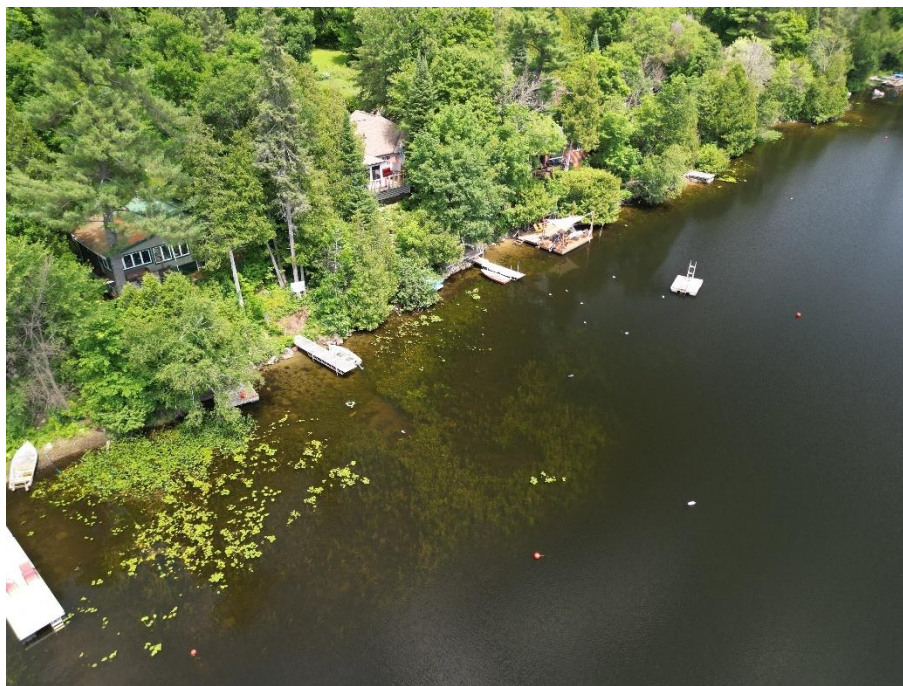
Figure 28 : Herbier #72 ayant une densité de 75-100% de **myriophylle à déterminer** au lac Gauvreau en 2025.

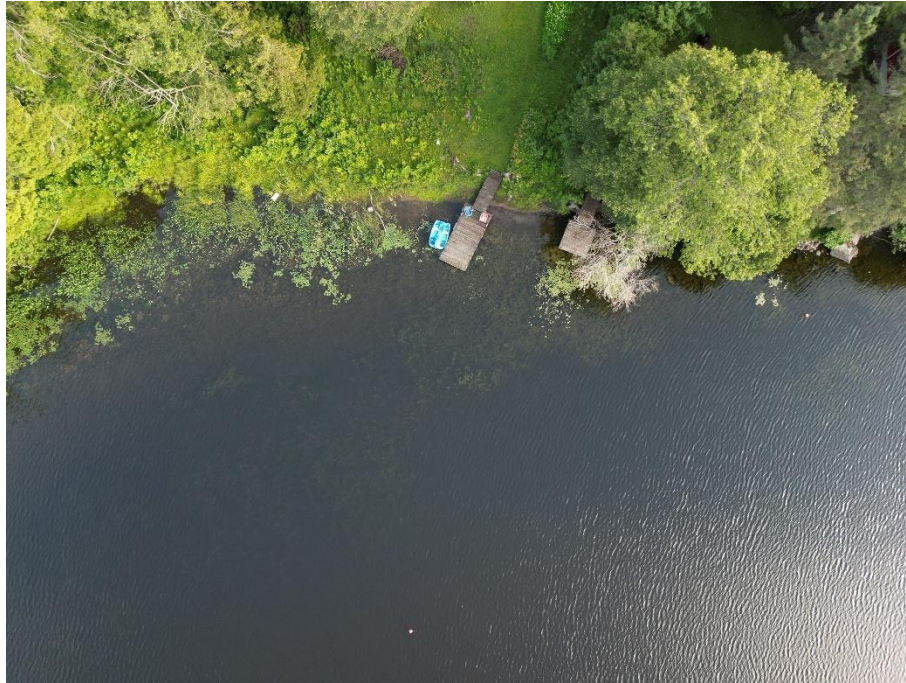
Figure 29 : Herbier #43 ayant une densité de 50-75% de **myriophylle à déterminer** au lac Gauvreau en 2025.

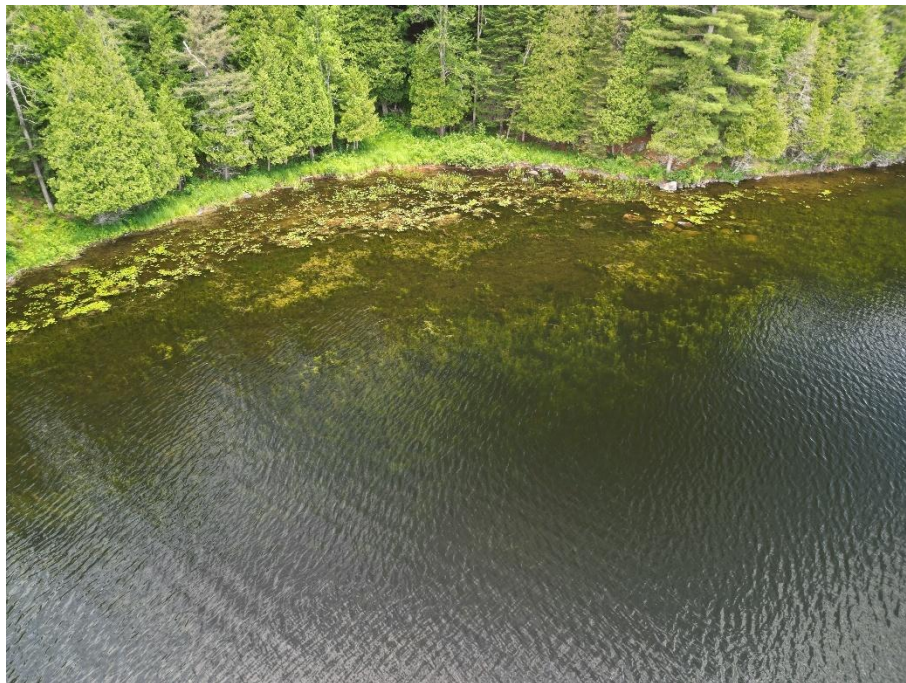
Figure 30 : Herbier #123 ayant une densité de 50-75% de **myriophylle à déterminer** au lac Gauvreau en 2025

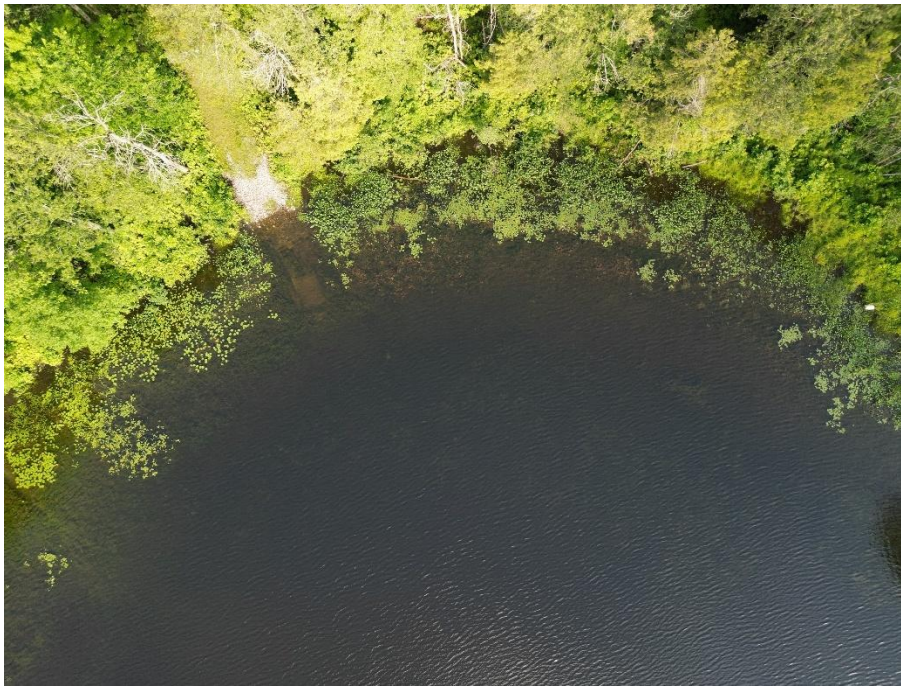
Figure 31 : Herbier #45, près de la rive, ayant une densité de 25-50% de **myriophylle à déterminer** au lac Gauvreau en 2025.

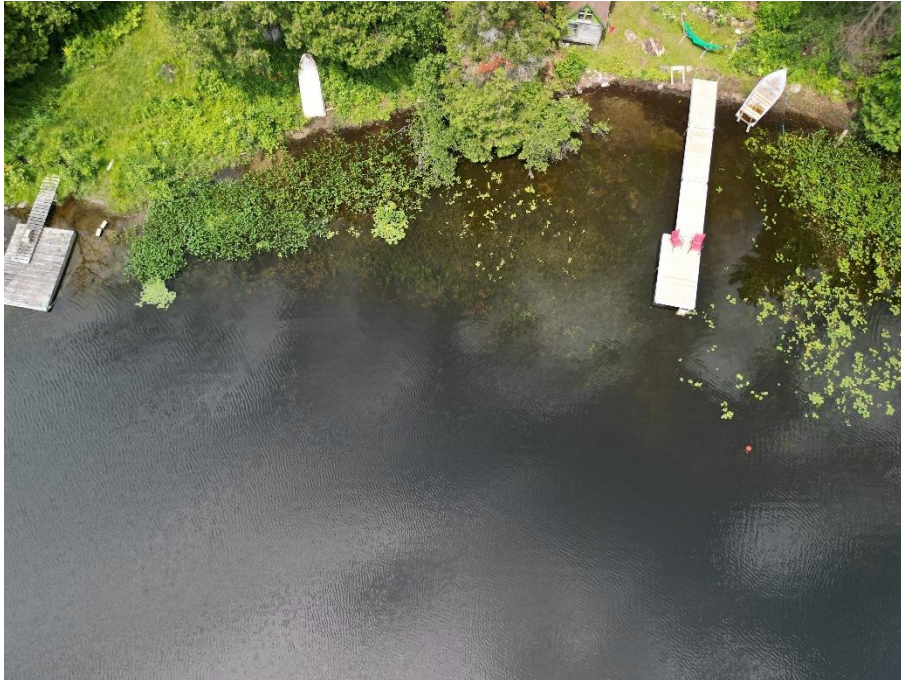
Figure 32 : Herbier #73, près de la rive, ayant une densité de 25-50% de **myriophylle à déterminer** au lac Gauvreau en 2025.

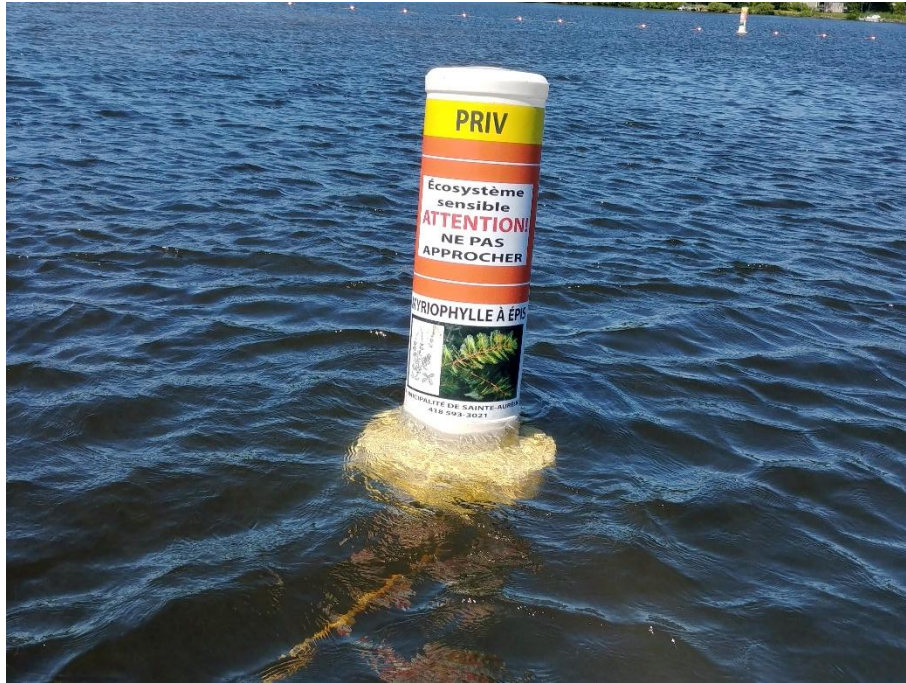
Figure 33 : Exemple de bouée pouvant être installé autour des herbiers de myriophylle à épis bâchés.
