# Caractérisation de la bande riveraine du ruisseau Parent

Rapport remis à la Municipalité de La Pêche

Octobre 2015

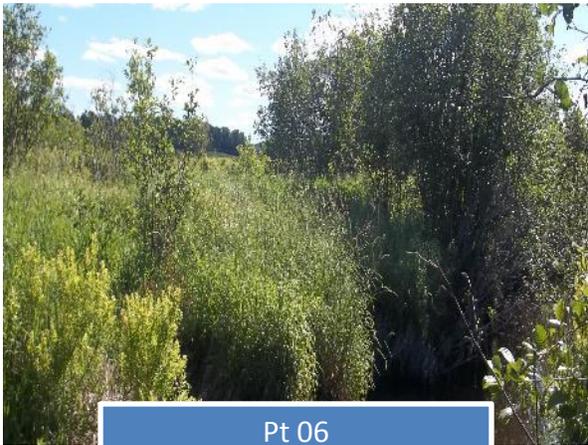
Pt 06  
Berge de 3m avec champ

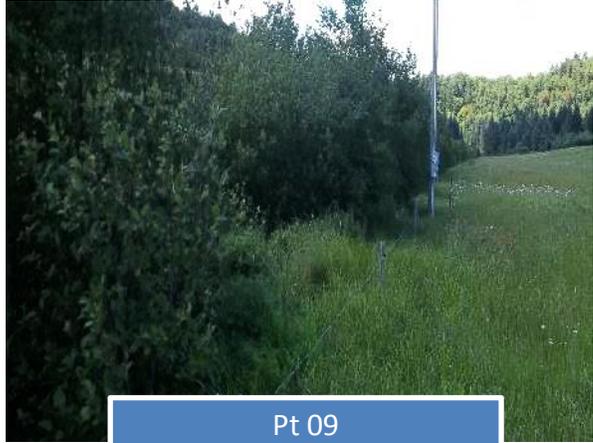
Pt 09  
Berge de 3m avec pâturage

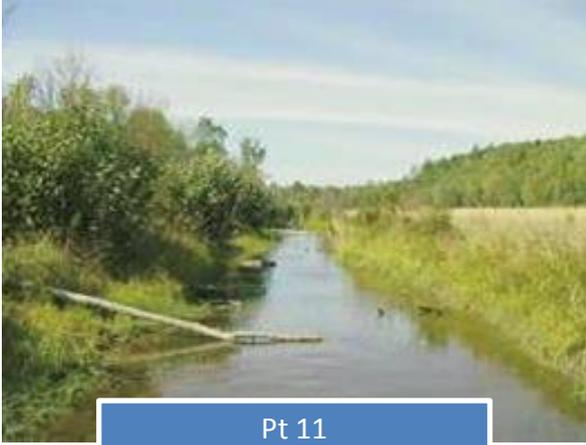
Pt 11  
Berge naturel avec pâturage

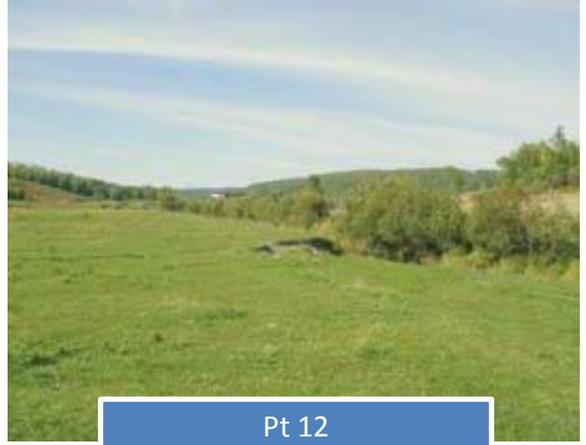
Pt 12  
Berge de 3m avec pâturage

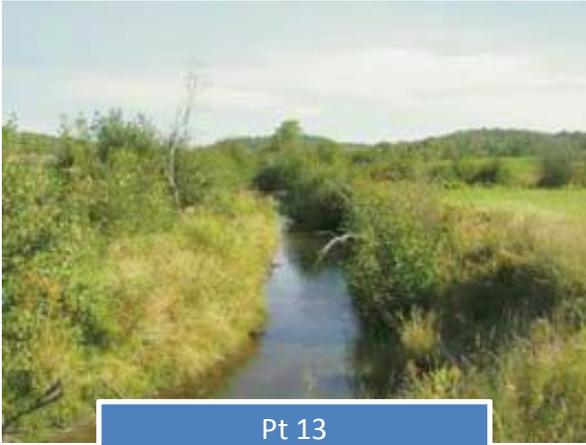
Pt 13  
Berge de 3m avec champ

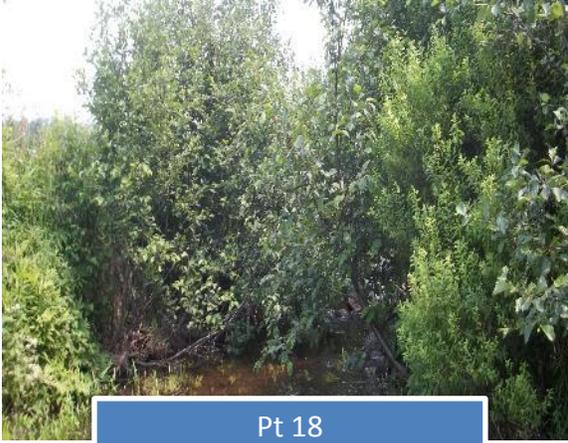
Pt 18  
Berge naturel et pâturage

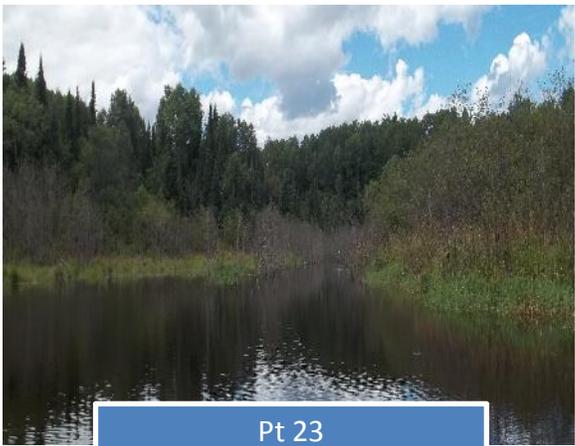
Pt 23  
Berge naturel

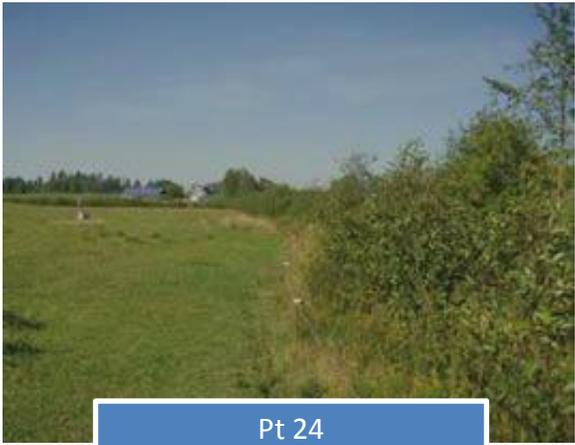
Pt 24  
Berge de 3m avec pâturage

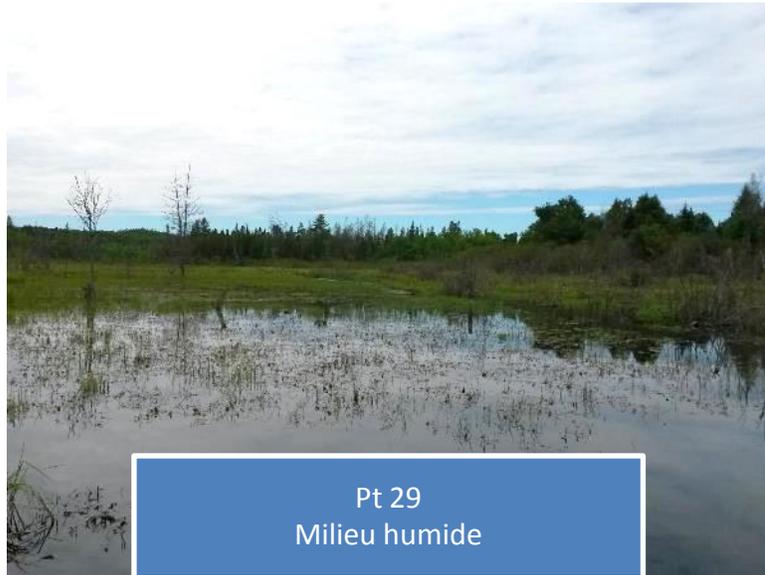
Pt 29  
Berge de 3m et milieu humide

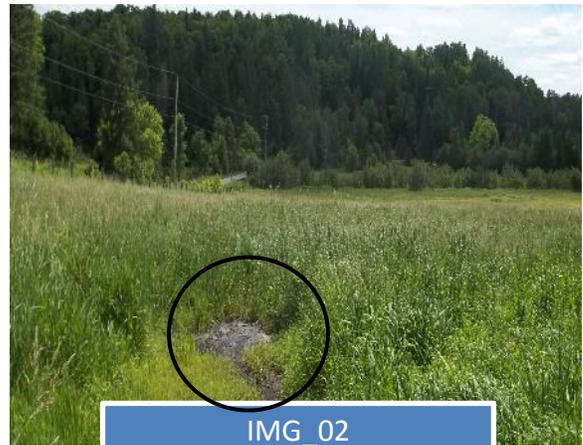
Lors de la caractérisation, 4 mauvais emplacements du dépôt de fumier ont été trouvés (voir figure 10). Le premier dépôt de fumier problématique (voir IMG\_01 dans l'annexe) se trouve sur le terrain de monsieur Ronald Kingsbury sur le côté ouest du chemin Kennedy à environ 500 m de l'embouchure du ruisseau Parent dans le lac Gauvreau. Bien que le dépôt de fumier se trouve à plus de 160 m du ruisseau, il se situe à mi-pente dans une pente de 10 à 15%. À cause de cela, les lois de la physique agissent sur le dépôt de fumier et lors de fortes pluies ou le dégel qui liquéfient le fumier, celui-ci se trouve à s'écouler vers le ruisseau. Des écoulements de fumier allant vers le ruisseau ont ainsi été observés à cet emplacement (voir IMG\_02 dans l'annexe de photos).

IMG\_01  
Fumier 1

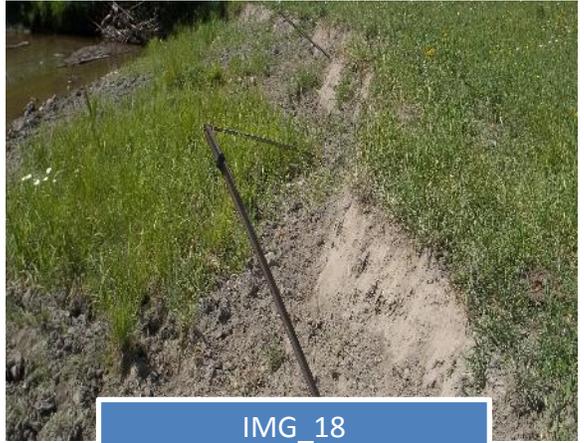
IMG\_17  
Libre accès des bovins 1

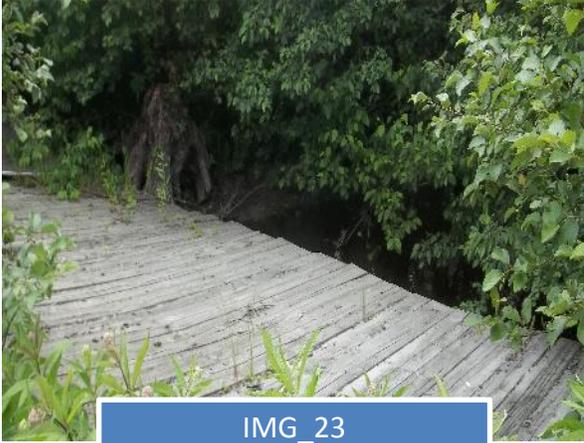
IMG\_22  
Traverse contrôlé de bovins

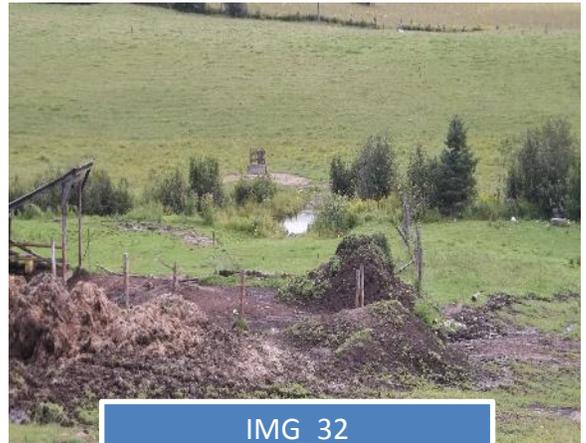
IMG\_31  
Fumier 3
